ANHANG 3
EXTERNE KOMPENSATION
ZUM BEBAUUNGSPLAN
„HERRENWEG III“
IN WOLPERTSHAUSEN

A.2.1 Ökokontomaßnahme WO00001 Obstbaumreihe bei Rudelsdorf

A.2.2 Ökokontomaßnahme WO00002: Fischaufstiegshilfe WKA T59

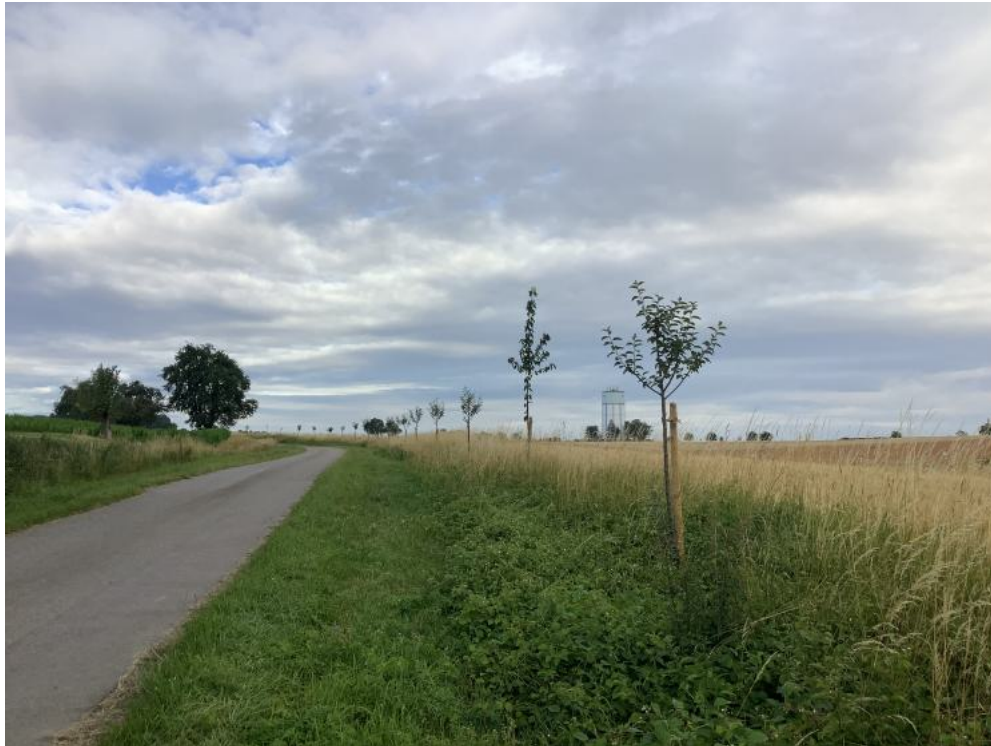
Bild 1: Obstbäume, Juli 2022 (Quelle Kreisplanung)

Gemarkung:	460 Wolpertshausen
Flur:	007 Wolpertshausen
Flurstücksnummer:	20
Flurstücksfläche(n):	7.619 m ²
Maßnahmenfläche:	2.120 m ²
Ort:	Östlich von Wolpertshausen, zwischen Wolpertshausen und Rudelsdorf, entlang eines landwirtschaftlichen Weges.
Schutzstatus:	Kein Schutzstatus
Bestand:	Die Maßnahmenfläche liegt parallel zu einem Feldweg, der die angrenzenden Ackerflächen mit Wolpertshausen und Rudelsdorf verbindet. Zwischen Weg und Ackerflächen befindet sich ein häufig gemähter Wiesenstreifen. Dieser Streifen bietet sich für eine Bepflanzung mit Obstbäumen an. Auf der gegenüberliegenden Wegseite sind vereinzelt Obstbäume vorhanden.
Maßnahmenbeschreibung:	<p>Auf der im Plan dargestellten Maßnahmenfläche WO00001 wurden im Frühjahr 2022, im Auftrag der Gemeinde Wolpertshausen, 21 Obsthochstämme gepflanzt.</p> <p>Die Obstbäume haben die Pflanzqualität von einem Hochstamm, Stammhöhe 160 - 180 cm und Stammumfang 6 - 8 cm. Die Bäume sind ordnungsgemäß gepflanzt (Pfahl, Schutzhülle gegen Wildverbiss, Pflegeschnitt, etc.). Die 21 Bäume sind dauerhaft zu pflegen und bei Abgang entsprechend den hier festgesetzten Vorgaben zu ersetzen. Standortgerechte Obstbäume können der Streuobsthochstammempfehlung für Streuobstwiesen im Landkreis Schwäbisch Hall des Landschaftserhaltungsverbands entnommen werden.</p> <p>Die aktuelle Bewirtschaftung der Wiese bleibt bestehen, die Unternutzung ist weiterhin als Fettwiese geplant.</p> <p><i>Hinweis:</i> <i>Ein Mindestabstand der Pflanzungen zu Wegen bzw. angrenzenden landwirtschaftlichen Grundstücken muss beachtet werden.</i></p>

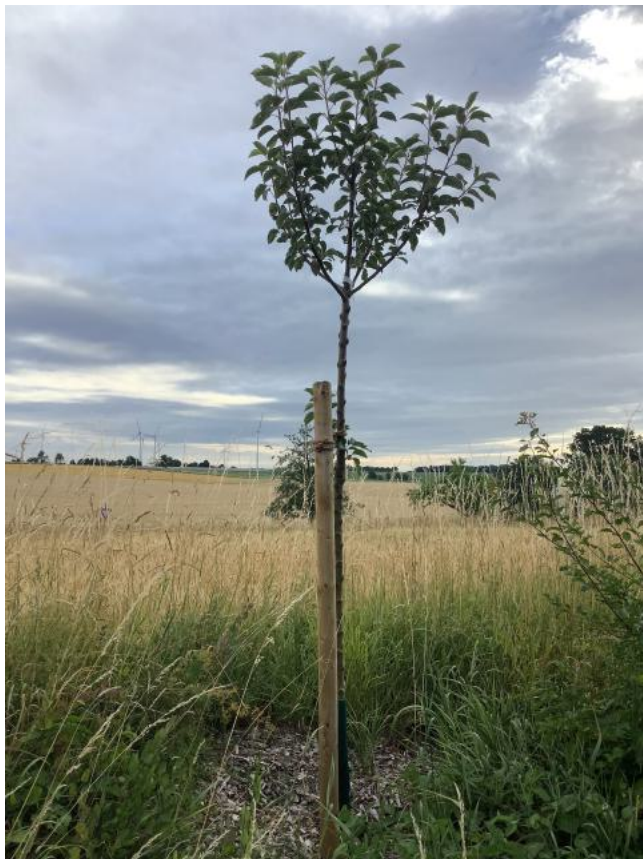
Bild 2: Einzelner Obstbaum, Juli 2022 (Quelle Kreisplanung)
