**ANHANG 3  
EXTERNE KOMPENSATION  
ZUM BEBAUUNGSPLAN  
„HERRENWEG III“  
IN WOLPERTSHAUSEN**

#### A.1.1 eM1: Baumreihe auf einer Magerwiese

### A.2.1 Ökokontomaßnahme WO00001 Obstbaumreihe bei Rudelsdorf

## A.2.2 Ökokontomaßnahme WO00002: Fischaufstiegshilfe WKA T59

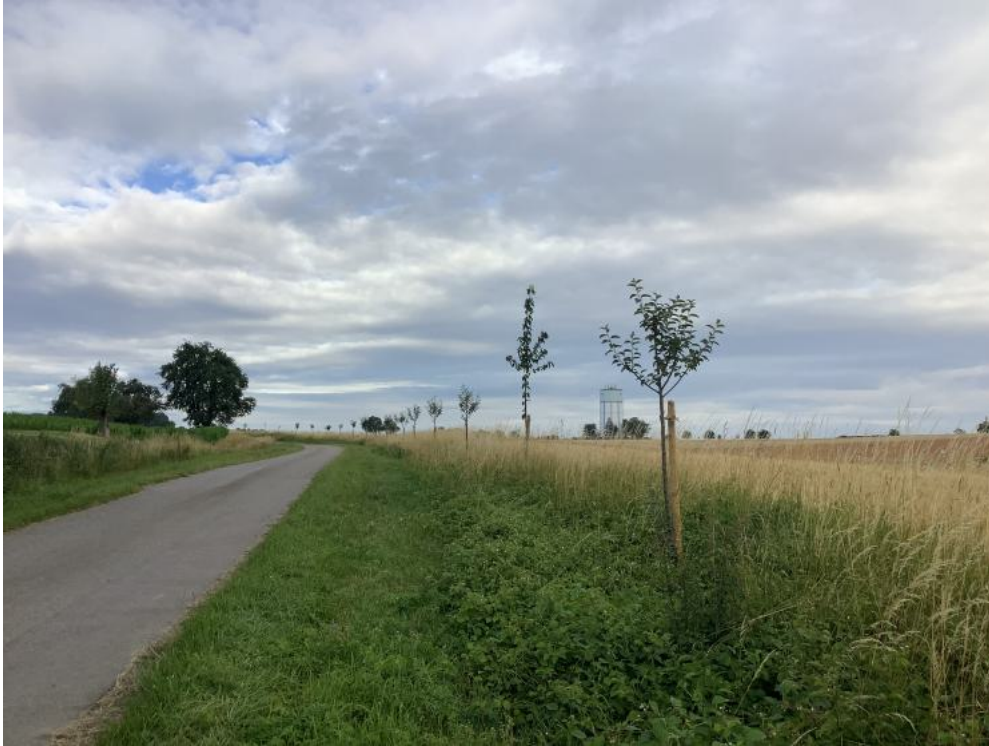
Bild 1: Obstbäume, Juli 2022 (Quelle Kreisplanung)

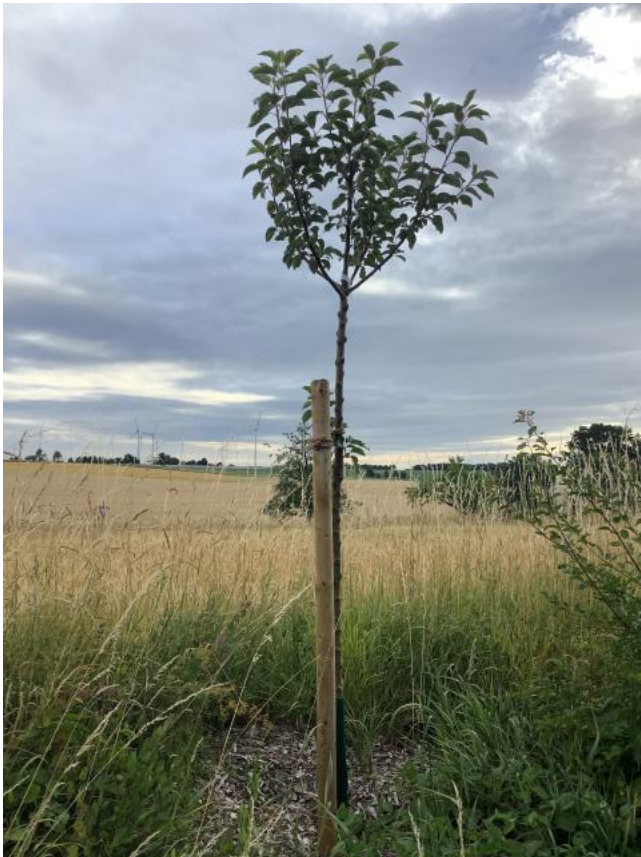
Bild 2: Einzelner Obstbaum, Juli 2022 (Quelle Kreisplanung)
